BADVATTENPROFIL

ORAVAIS HAMN BADSTRAND

2014

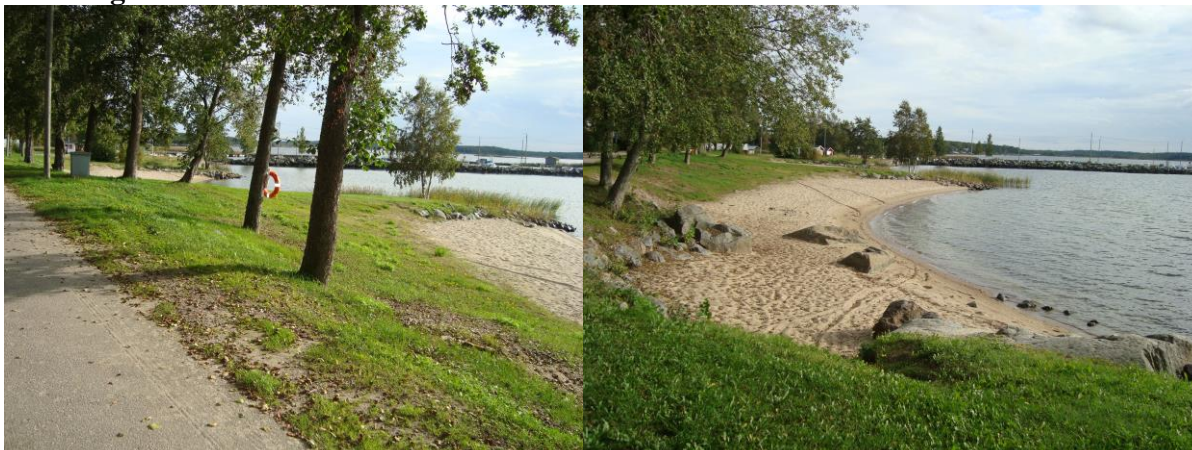
Strandzonen är mellan 10 – 20 m bred. Strandlinjen är totalt 60 – 65 m lång. Högre upp på stranden, vid kilstenarna finns hopptornet. I övrigt är sandstranden vegetationsfri. Gråal (*Alnus incana*) och björk (*Betula pubescens*) ramar in stranden mot norr och öster.

Figur x: Panoramafotografi av badstranden.
